## Die Schlimbach-Orgel der Kath. Pfarrkirche St. Nikolaus in Obereßfeld

2005 Restaurierung durch die Arbeitsgemeinschaft Andreas Weber & Michael Stumpf.

## Restaurierung 2006

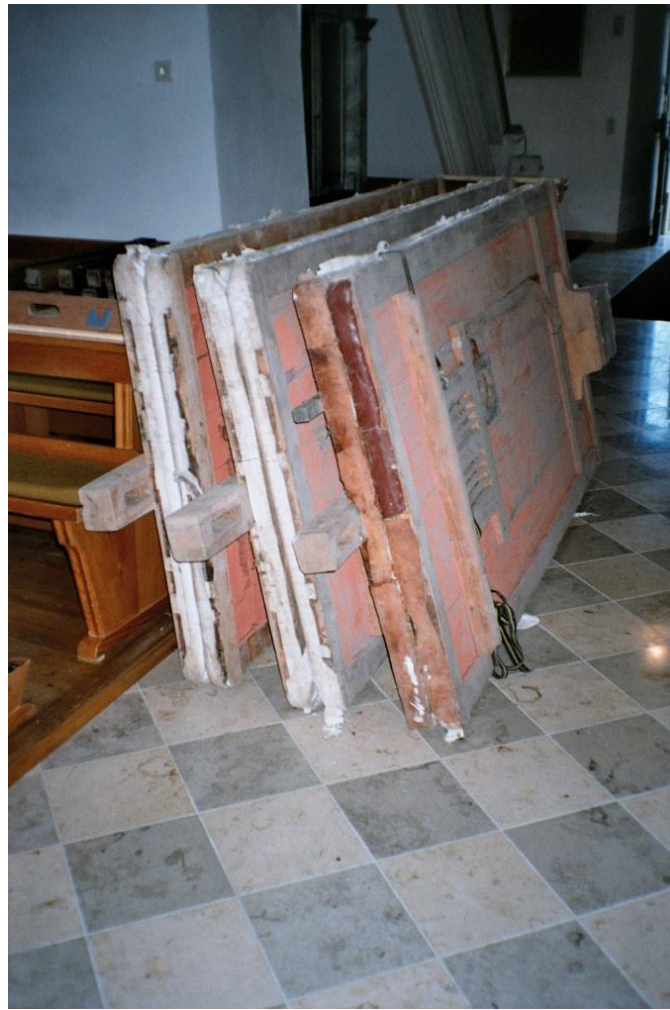
Keilbälge, seit Jahrzehnten außer Dienst, vor dem Abtransport
